巨大津波災害に対する減災の研究

研究の概要

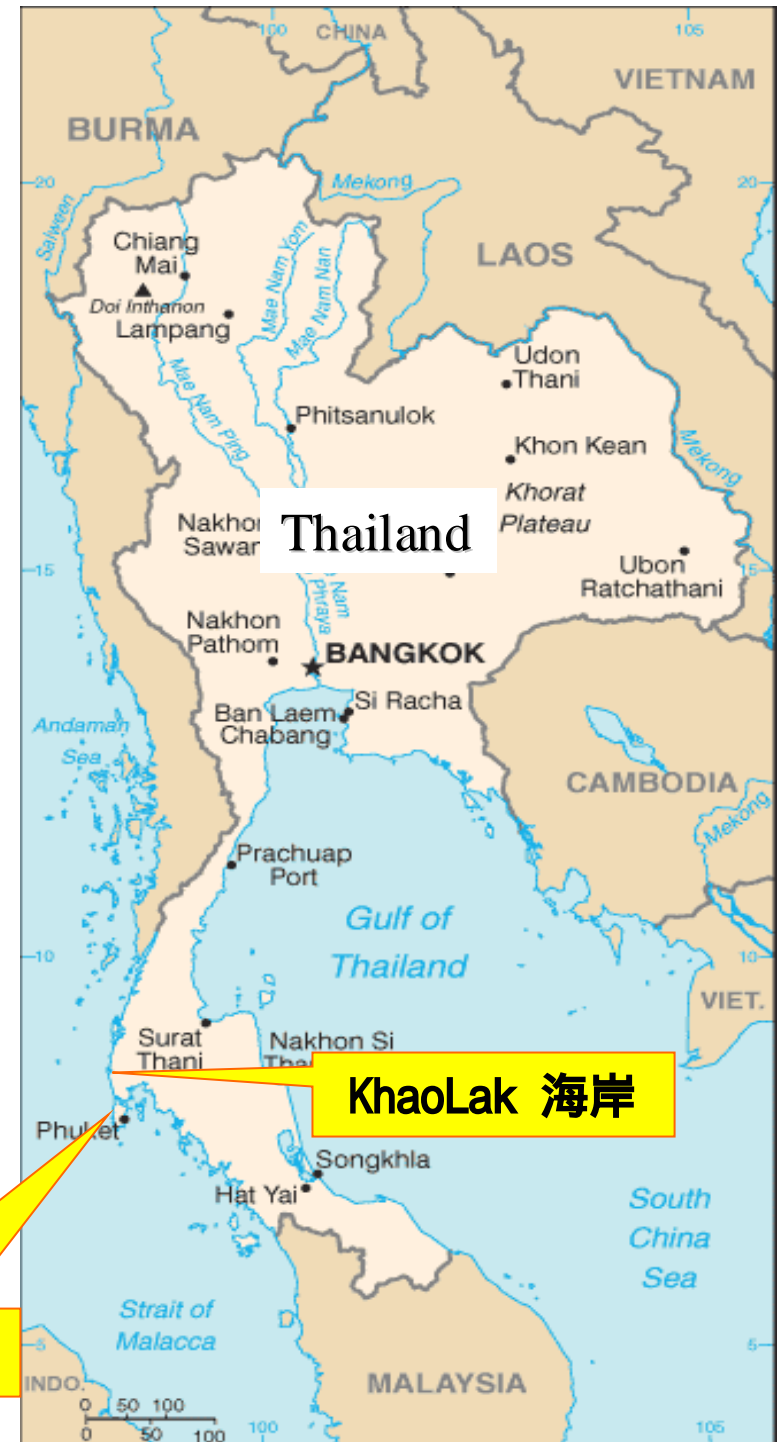
**図-1 KhaoLak 海岸の
地盤高・調査位置と衛星画像**

ここでは、右図に示すタイの KhaoLak海岸と Patongビーチでの調査成果を示す。

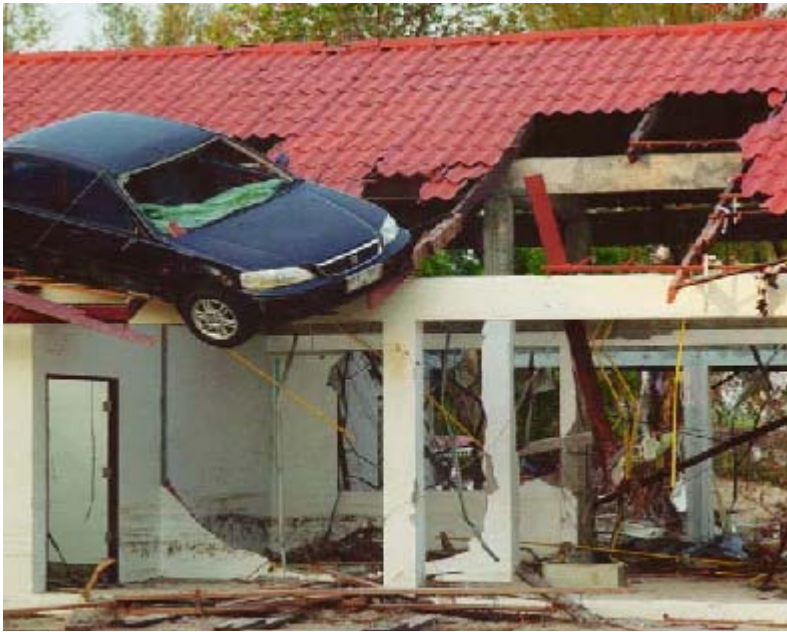
KhaoLak B地点；柱・屋根有，壁破壊

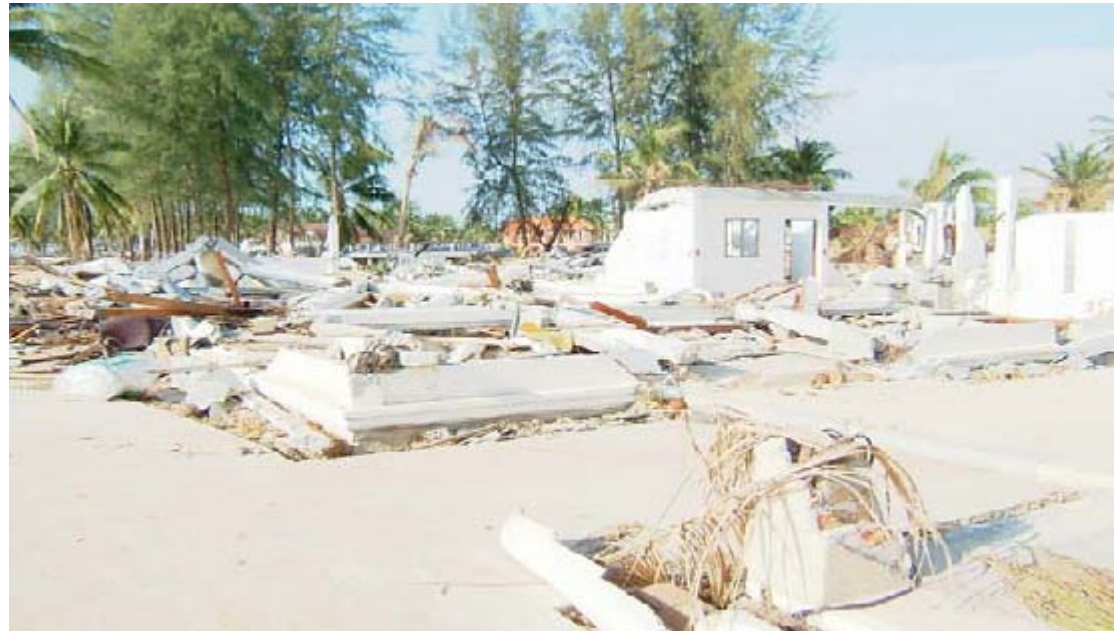
KhaoLak F地点；浜崖～30m間全壊，30m以遠は柱有

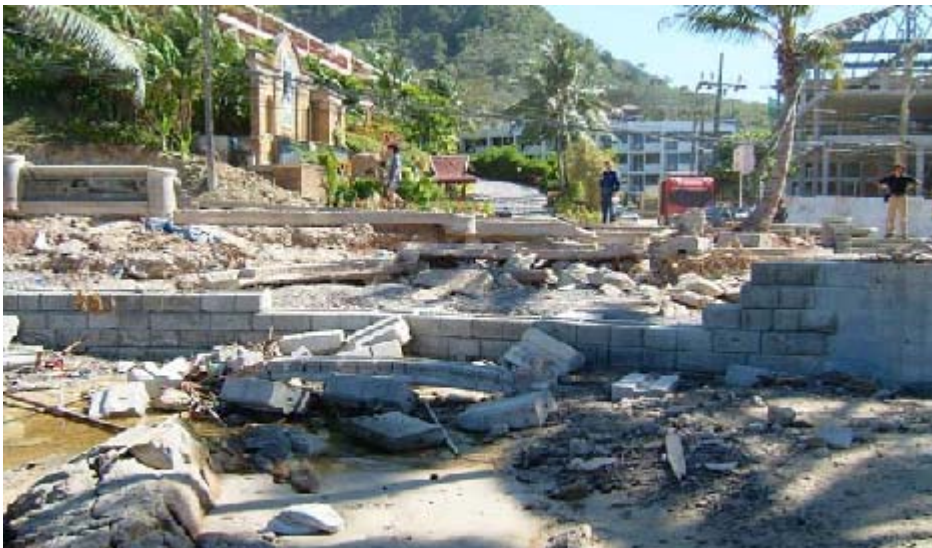
Patong A地点；護岸ブロック海側へ破壊

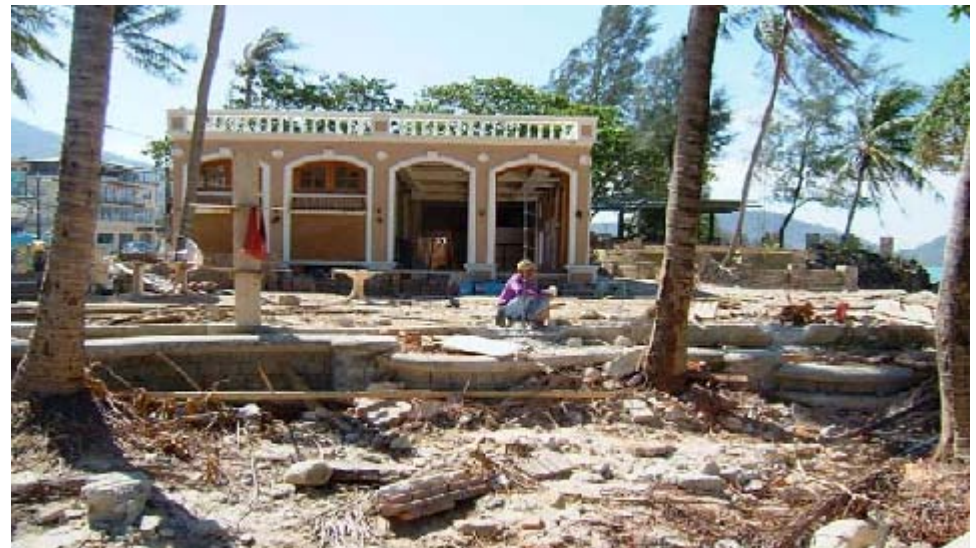
Patong A地点；柱無傷，海側窓と木製扉破損
